AS ÁRBORES SENLLEIRAS DE GALICIA. DIAGNÓSTICO DA SITUACIÓN ACTUAL E PROPOSTA DE LIÑAS DE ACTUACIÓN

ANEXOS

ANEXO 1
FICHAS DESCRITIVAS DAS ÁRBORES CATALOGADAS

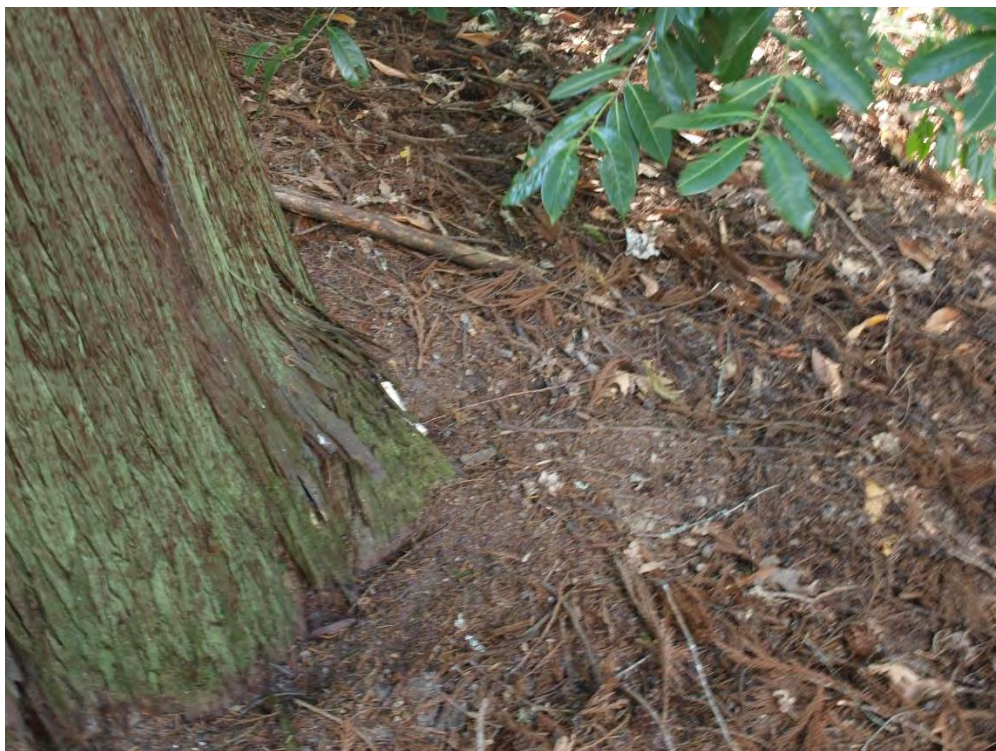
Figura 30: Chan moi compacto arredor da base do tronco do exemplar

Factor corrector extrínseco	0,45
Valoración final (€)	25.481,45
PROPOSTAS DE ACTUACIÓN PARA A SÚA CONSERVACIÓN	
Realizar algunha actuación sobre o chan compacto Eliminar chinchetas no fuste.	
OBSERVACIÓNS	
Medra nun noiro

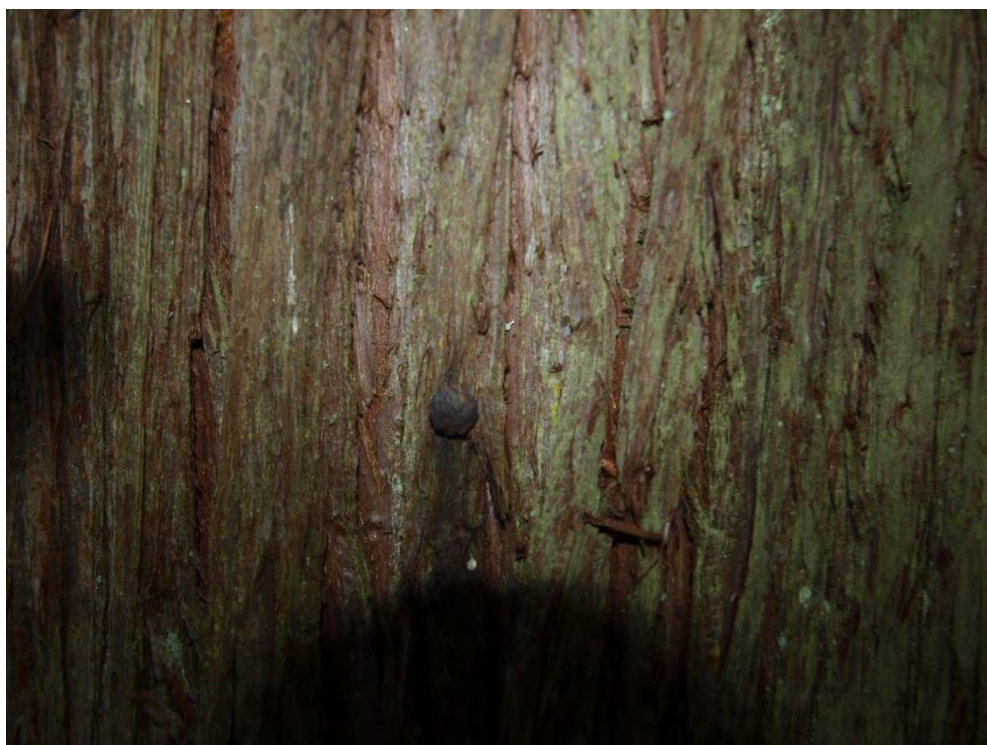
Figura 31: Chinchetas no fuste do exemplar

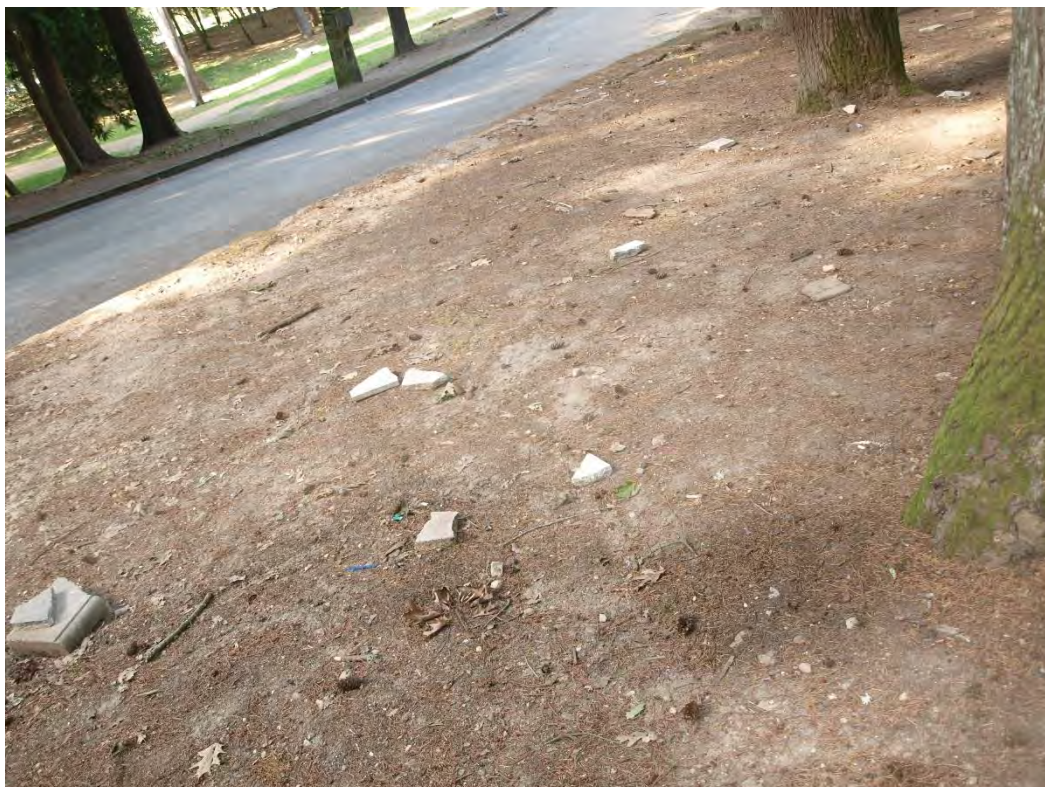
Figura 32: Chan moi compacto arredor da base do tronco do exemplar

Factor corrector extrínseco	0,45
Valoración final (€)	40.652,72
PROPOSTAS DE ACTUACIÓN PARA A SÚA CONSERVACIÓN	
Realizar algunha actuación sobre o chan compacto	
OBSERVACIÓNS

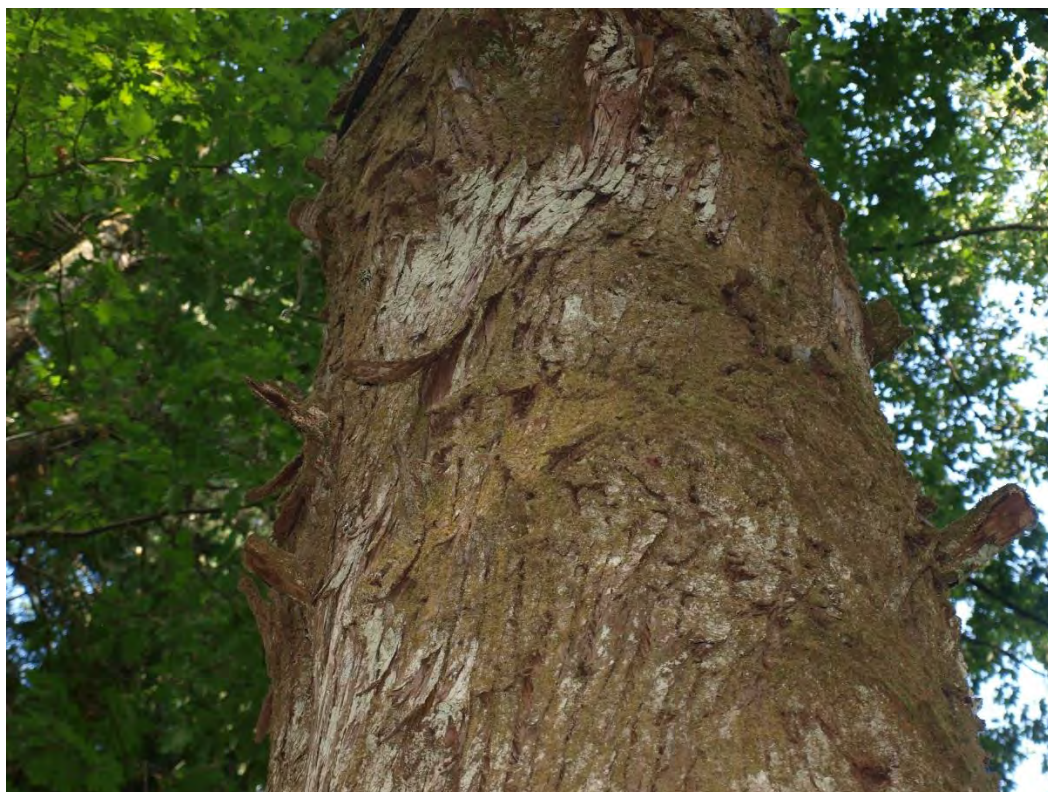
Figura 33: Tocos sen cicatrizar no fuste

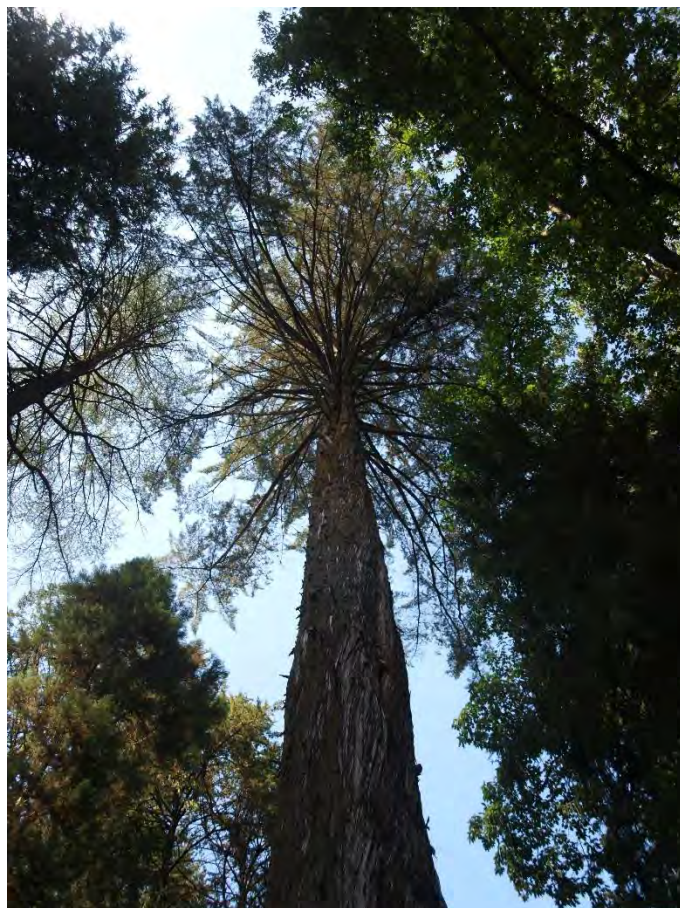
Figura 34: Ramas secas na zona inferior da copa

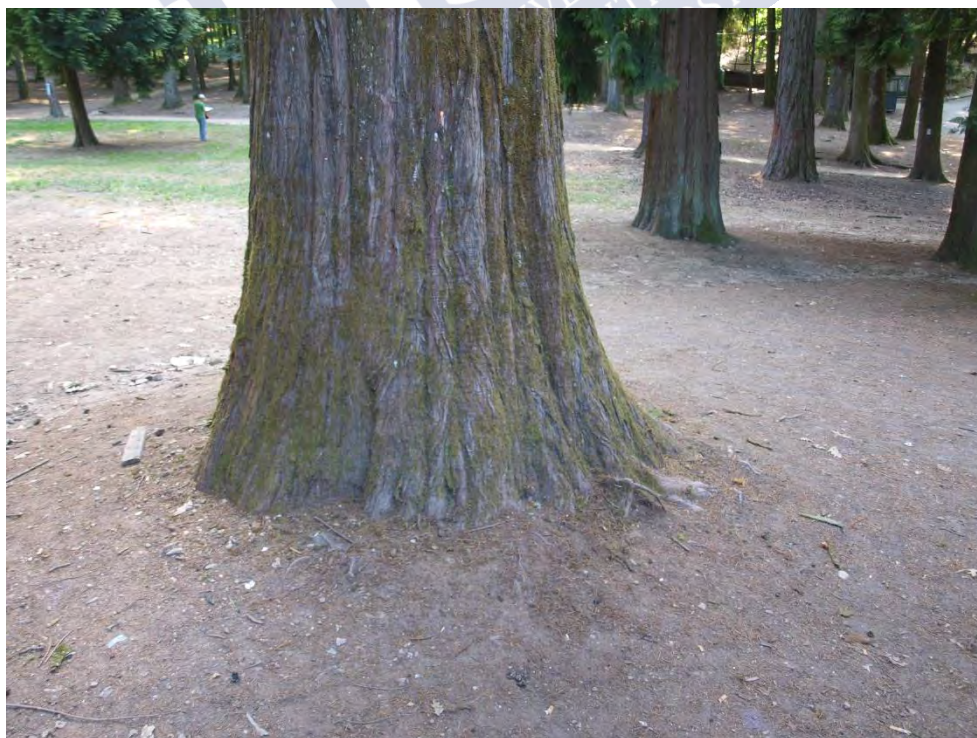
Figura 35: Chan moi compacto arredor da base do tronco do exemplar

Factor corrector extrínseco	0,25
Valoración final (€)	88.878,64
PROPOSTAS DE ACTUACIÓN PARA A SÚA CONSERVACIÓN	
Realizar algunha actuación sobre o chan compacto	
OBSERVACIÓNS	
Bríons sobre a casca en todo o fuste

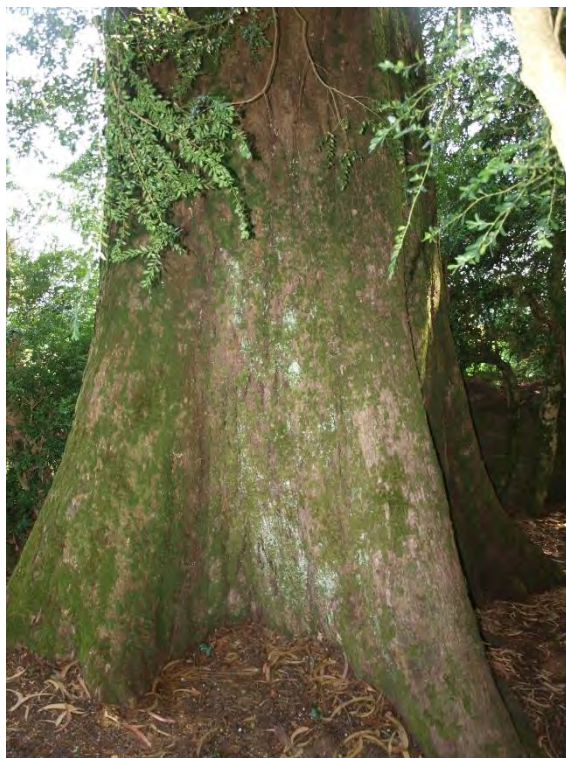
Figura 36: Chan moi compacto arredor da base do tronco do exemplar

* Actuar sobre o chan compacto e achegar materia orgánica	
OBSERVACIÓNS	
Na propiedade só hai un eucalipto de dimensións destacadas

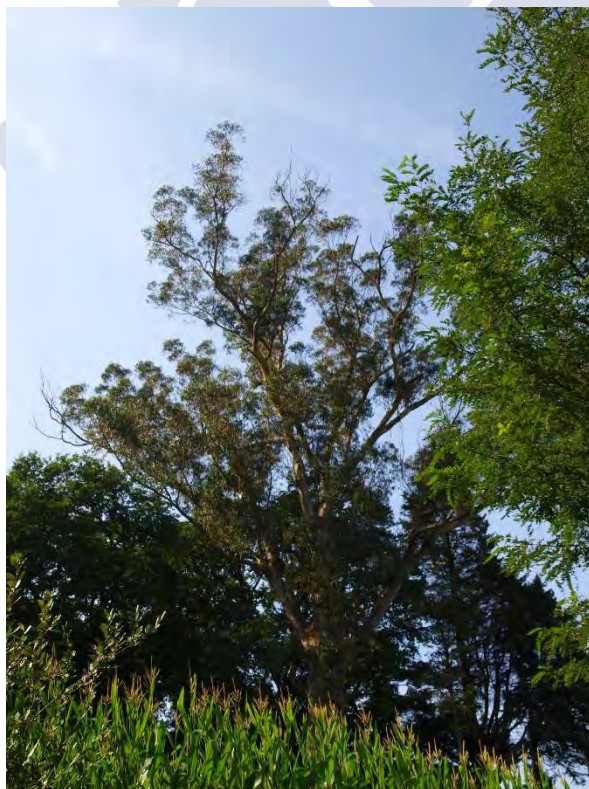
Figura 37: Ramas secas na zona apical

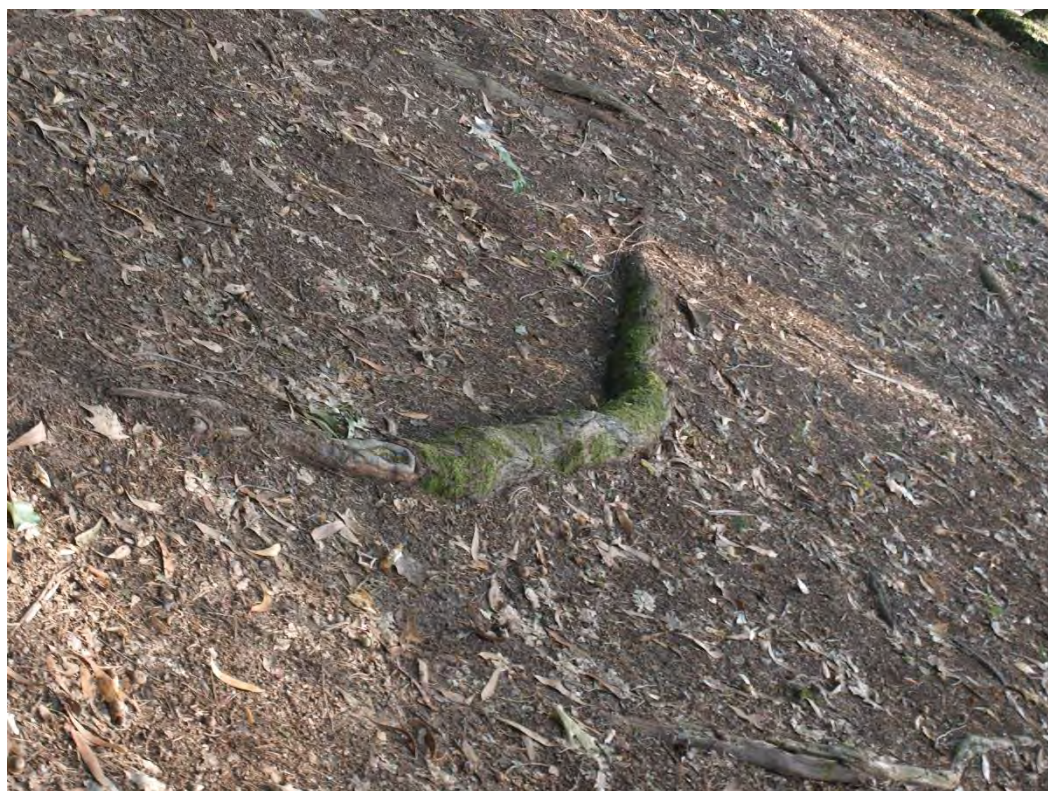
Figura 39: Chan moi compacto arredor da base do tronco do exemplar e sistema radical parcialmente descuberto

PROPOSTAS DE ACTUACIÓN PARA A SÚA CONSERVACIÓN	
* Tratar o exemplar e o solo contra a <i>Armillaria</i> sp. * Realizar algunha actuación sobre o chan compacto * Eliminar as ramas secas para evitar riscos de caída sobre os visitantes ao espazo.	
OBSERVACIÓNS	
Hedras (<i>Hedera hibernica</i>) gabeando polo fuste

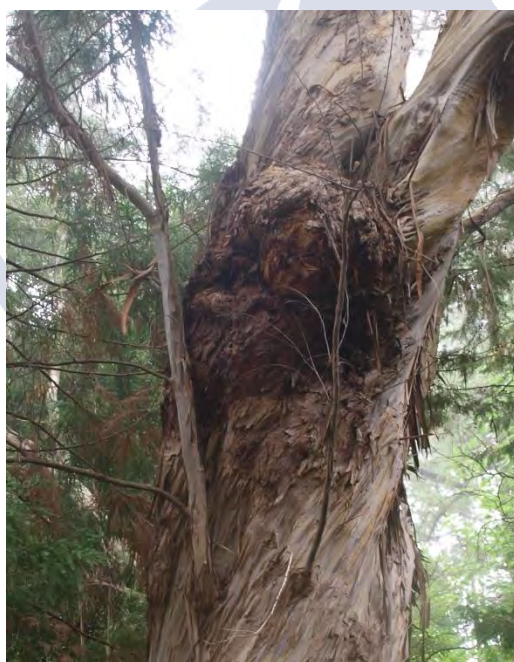
Figura 41: Protuberancia de grandes dimensións no fuste

Factor corrector extrínseco	0,45
Valoración final (€)	5.230,46
PROPOSTAS DE ACTUACIÓN PARA A SÚA CONSERVACIÓN	
Facer algunha actuación restauradora sobre os tocos sen cicatrizar e as ramas tronzadas na copa	
OBSERVACIÓNS	
Seguramente nos atopemos ante o exemplar desta especie de maiores dimensións de España e posiblemente de Europa.

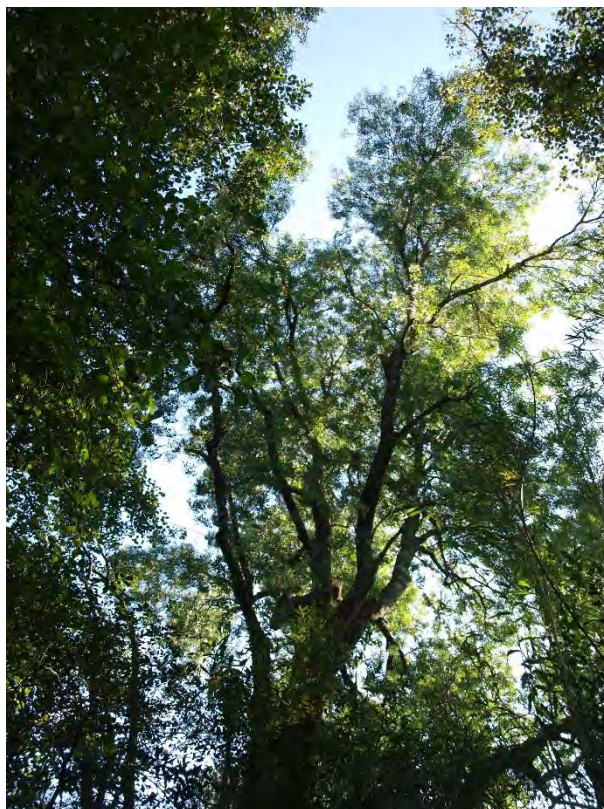
Figura 44: Copa do exemplar con algunhas ramas secas

Diminuír a competencia das árbores máis próximas con actuacións de poda.	
OBSERVACIÓNS	
Espectacular exemplar de freixo que nace entre un muro de contención construído na propia beira do Miño, onde se incorpora o río Furnia.

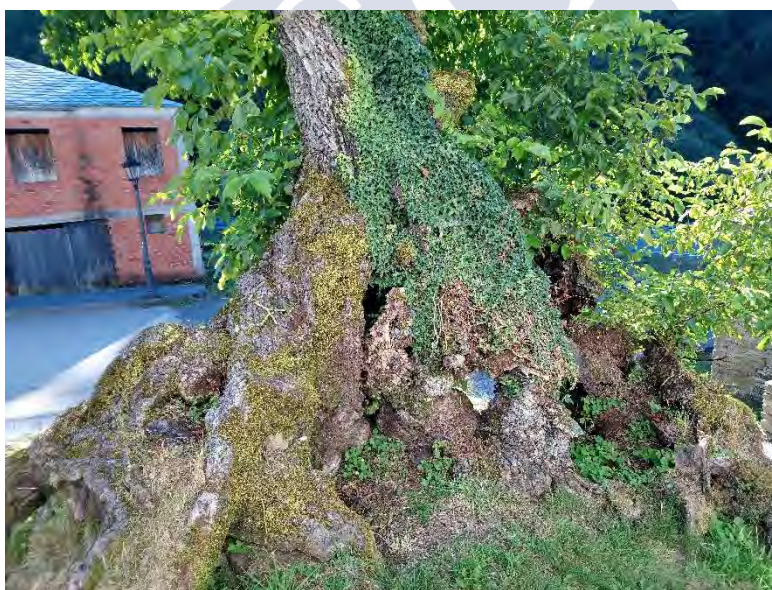
Figura 47: Base do fuste completamente oca

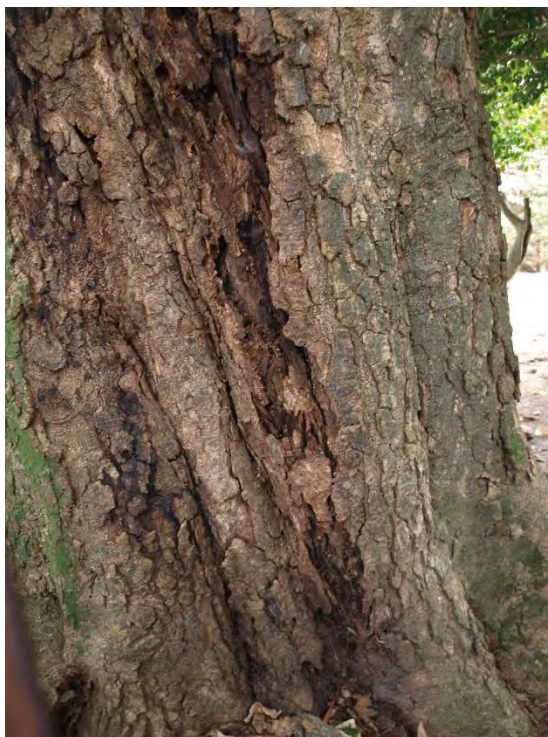
Figura 48: Feridas con secrecións na base do fuste

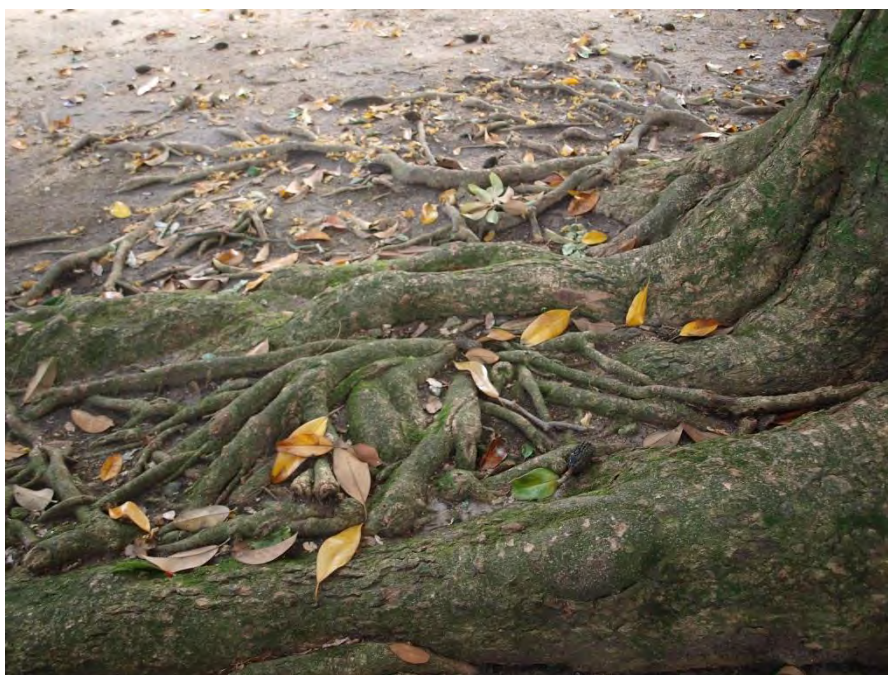
Figura 49: Sistema radical parcialmente descuberto

Valor básico	67.423,99
Factor intrínseco, estado sanitario	0,75
Factor corrector extrínseco	0,45
Valoración final (€)	73.323,59
PROPOSTAS DE ACTUACIÓN PARA A SÚA CONSERVACIÓN	
Realizar algunha actuación sobre o chan compacto	
OBSERVACIÓNS	
Abundante flora epífita como polipodios (<i>Polypodium</i> sp.), cabriñas (<i>Davallia canariensis</i>) e couselos (<i>Umbilicus rupestris</i>), ademais de brións.

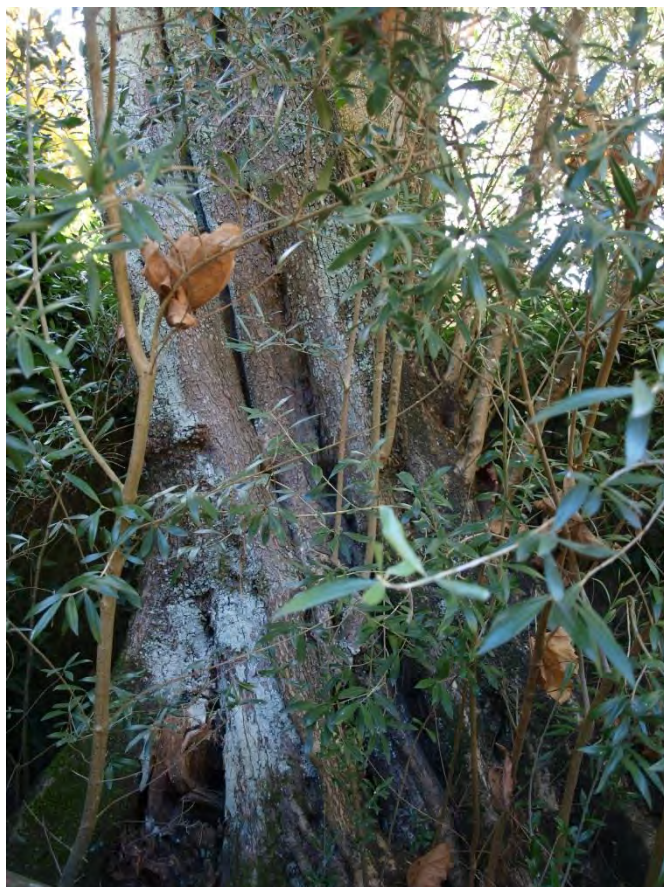
Figura 51: Chupóns na zona baixa do fuste

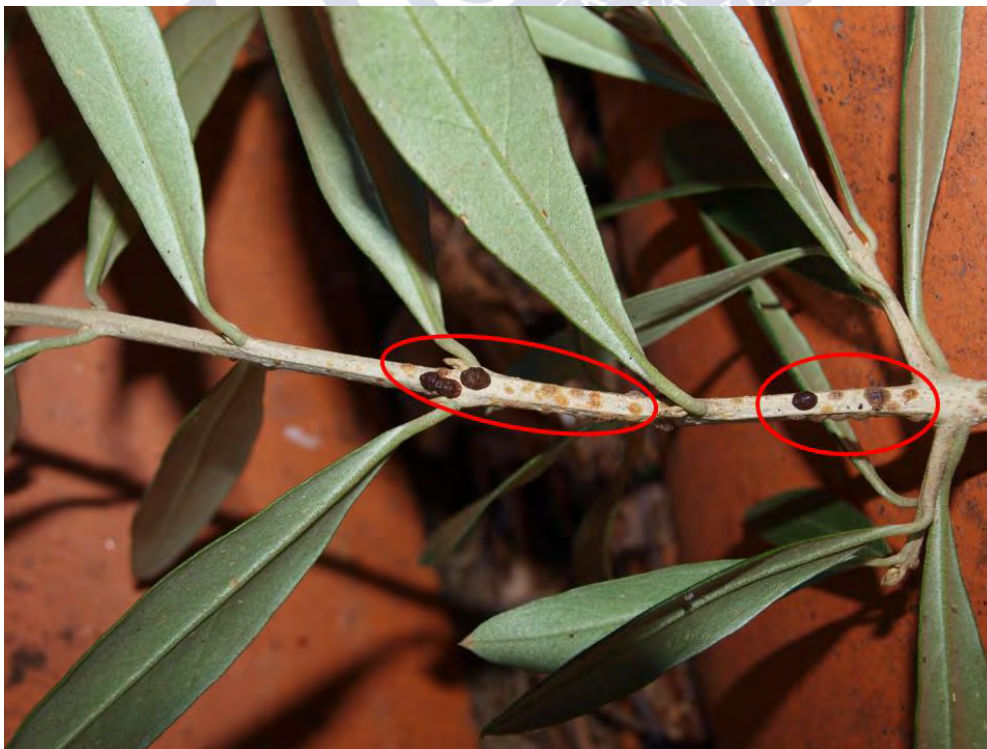
Figura 52: Cochinillas nas ramas finas

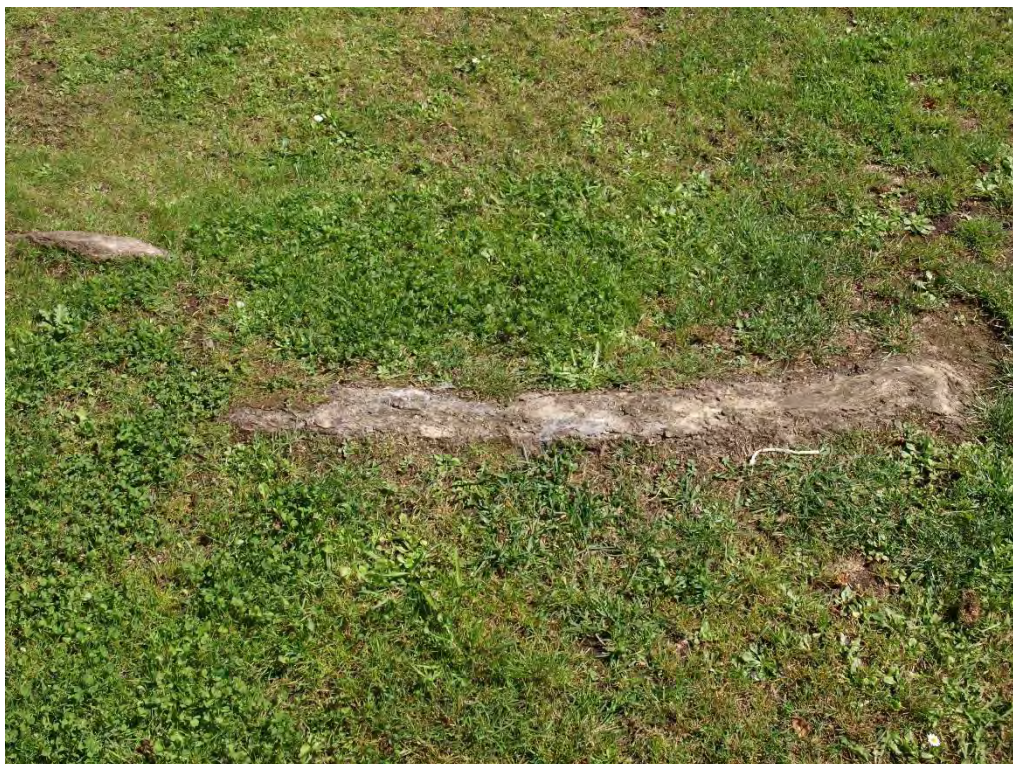
Figura 54: Chan compacto co sistema radical parcialmente descuberto

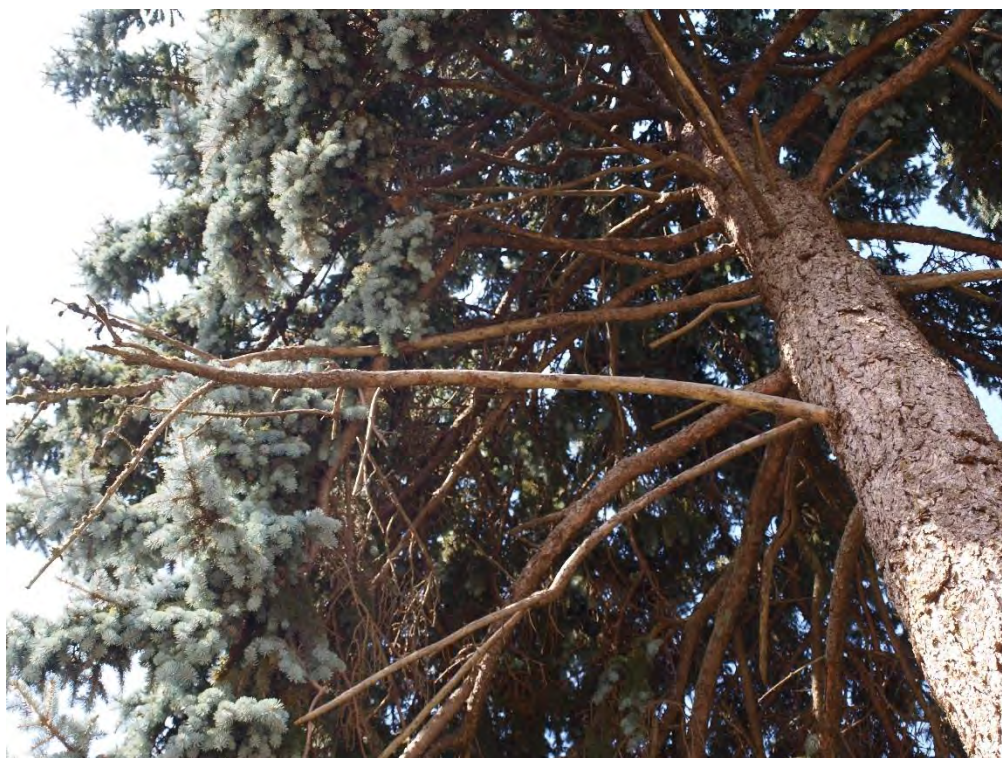
Figura 55: Ramas secas na zona inferior da copa

Factor intrínseco, estado sanitario	0,75
Factor corrector extrínseco	0,3
Valoración final (€)	14.553,07
PROPOSTAS DE ACTUACIÓN PARA A SÚA CONSERVACIÓN	
* Eliminar a ramaxe seca na zona inferior da copa. * Diminuír a frecuencia da rega ou eliminala.	
OBSERVACIÓNS	
O exemplar emite algunhas secrecións polo fuste

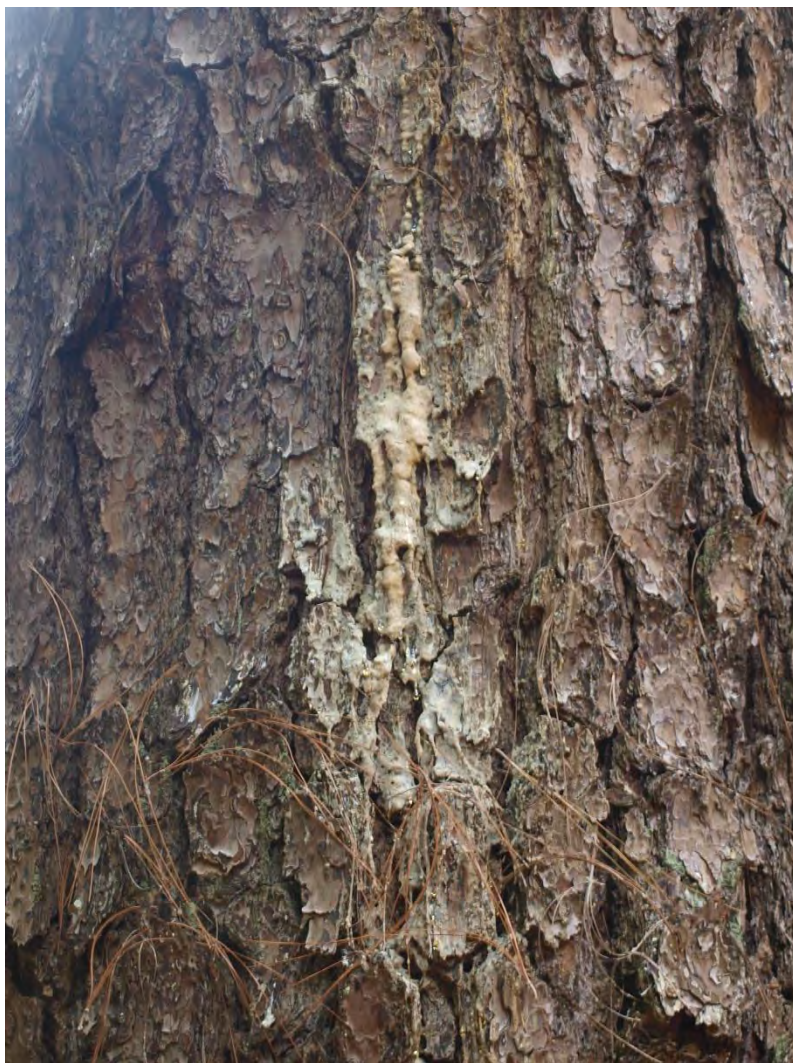
Figura 56: Secrecións de cor branca na parte baixa do fuste

Facer unha análise fitopatolóxica para descubrir a procedencia das secrecións brancas na casca do tronco.	
OBSERVACIÓNS	
* O exemplar ten forte competencia espacial con unha secuioia (<i>Sequoia sempervirens</i>), unha criptomeria do Xapón (<i>Cryptomeria japonica</i>) e un abeto vermello (<i>Picea abies</i>).

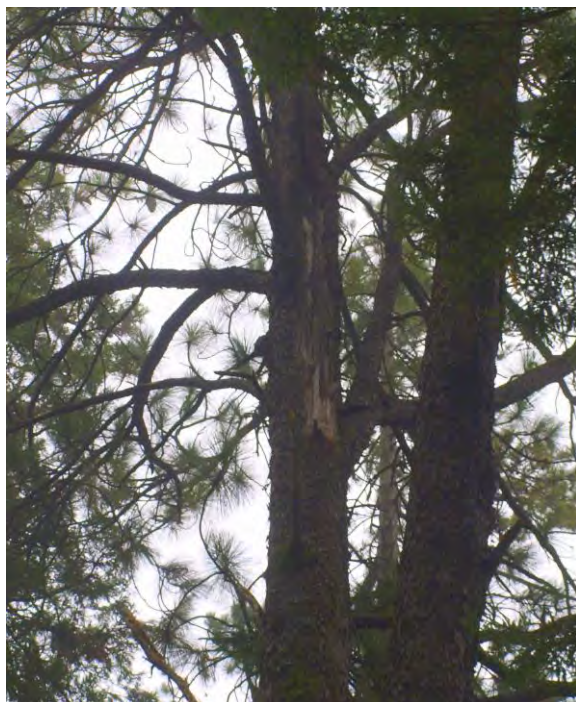
Figura 57: Ferida de grandes dimensións a 20 metros de altura

Realizar algunha actuación restauradora nos tocos e feridas das ramas	
OBSERVACIÓNS	
<p>* A carón da base do tronco do exemplar, enterrado no chan, hai un avespeiro</p> <p>* O exemplar ten unha forte competencia espacial con unha secuioia (<i>Sequoia sempervirens</i>), unha criptomeria do Xapón (<i>Cryptomeria japonica</i>) e un abeto vermello (<i>Picea abies</i>).</p>

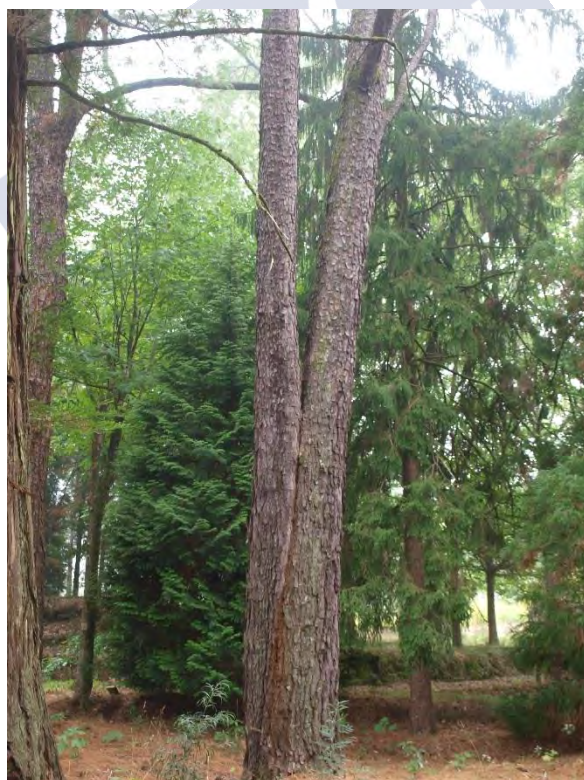
Figura 58: Bifurcación do fuste formando un ángulo de inserción moi pechado

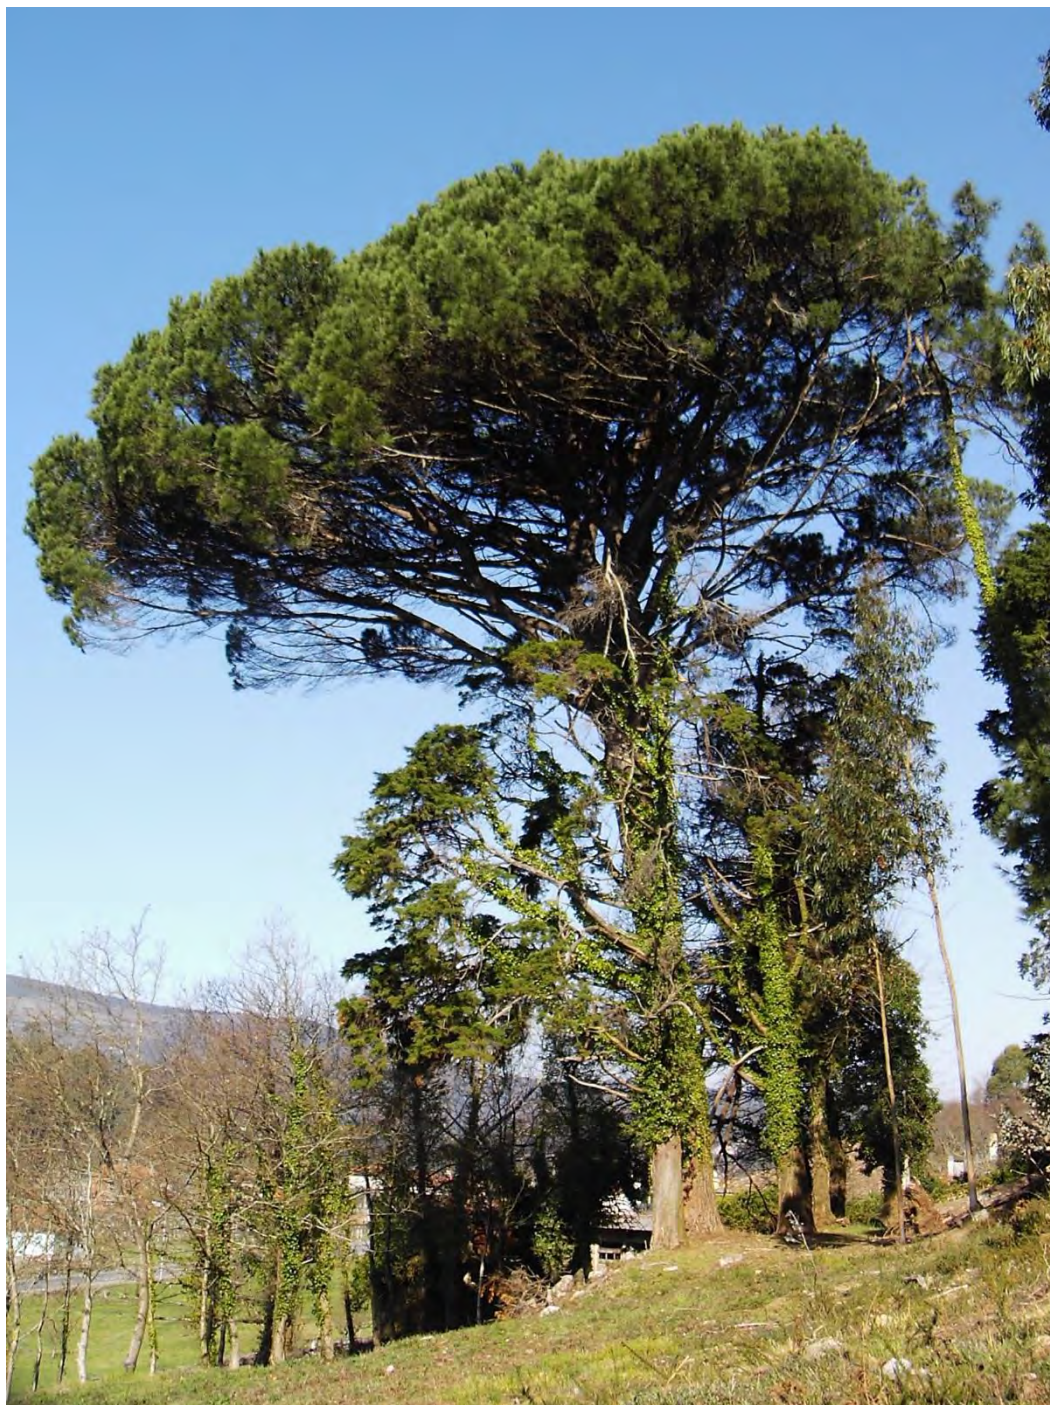
Figura 59: Hedra (*Hedera hibernica*) gabeando polo fuste

* Eliminar os tocos e as ramas secas na parte inferior da copa.	
* Diminuír a competencia espacial cos piñeiros e acacias.	
OBSERVACIÓNS	
Trátase de dous exemplares de excelentes dimensións. Ambos teñen moita hedra (<i>Hedera hibernica</i>) a gabear polos troncos e forte competencia espacial con piñeiros do país (<i>Pinus pinaster</i>) e mimosas (<i>Acacia dealbata</i>).

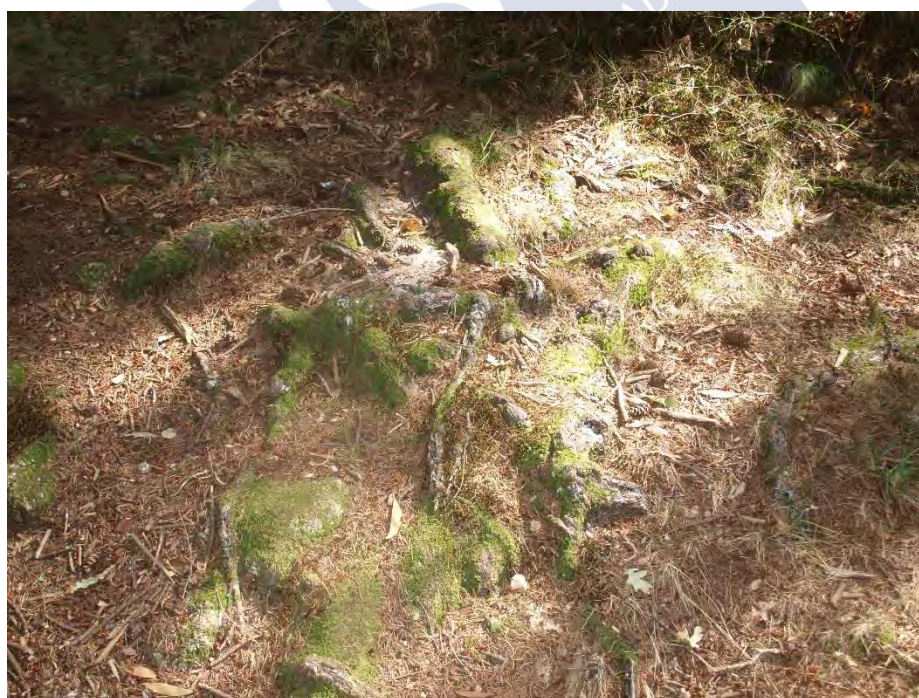
Figura 62: Sistema radical parcialmente descuberto

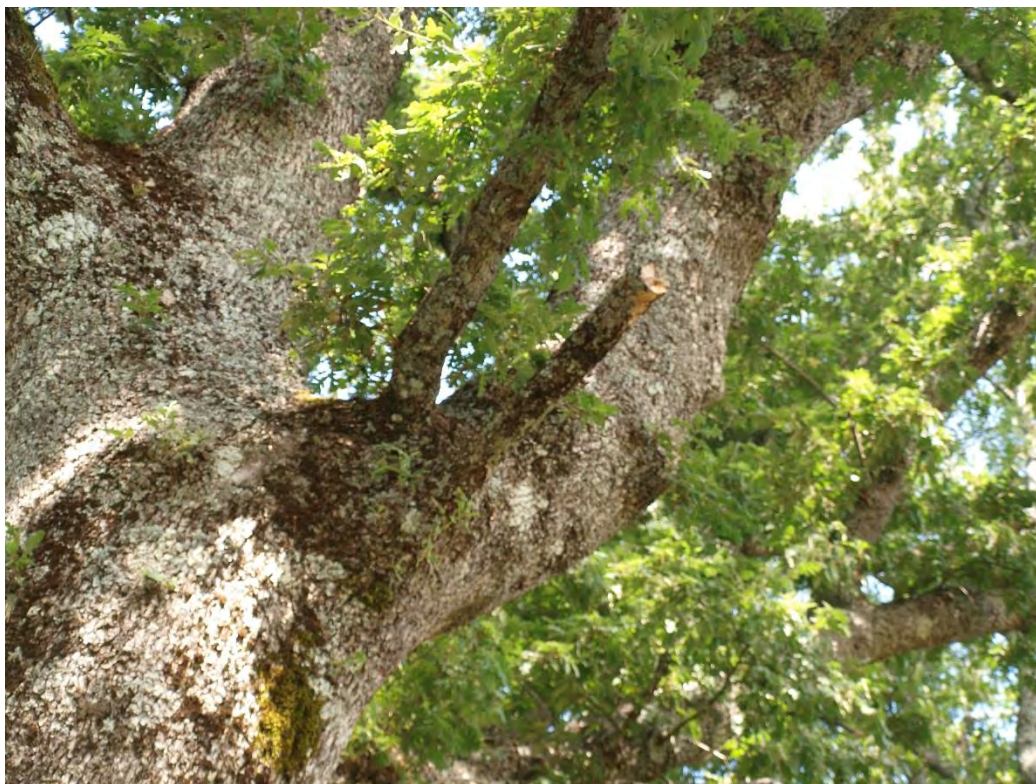
Figura 63: Algúns tocos secos no fuste do cerquiño

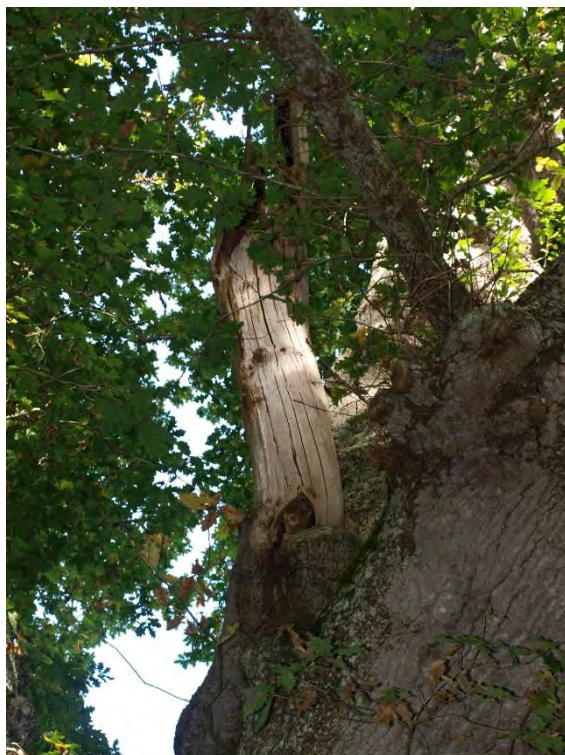
Figura 64: Toco seco na copa do carballo

* Aínda tratándose dunha operación complicada sería bo modificar o trazado da estrada e afastala da base do tronco do exemplar	
* Eliminar os tocos de grandes dimensións secos na copa para evitar a súa caída na estrada	
OBSERVACIÓNS

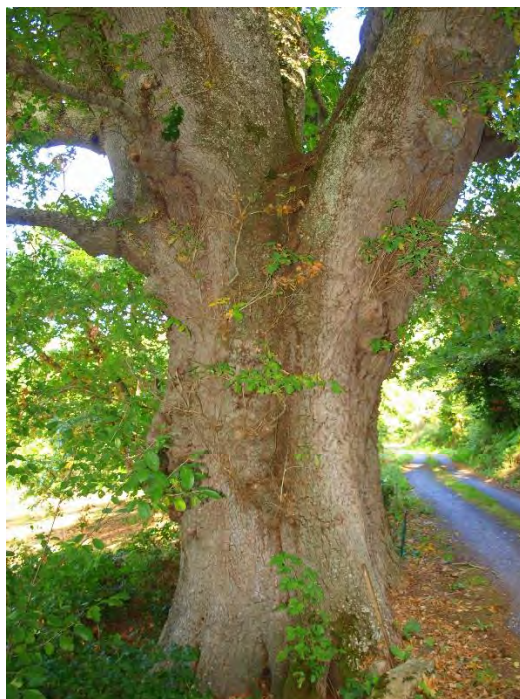
Figura 65: Estrada moi próxima ao tronco do exemplar

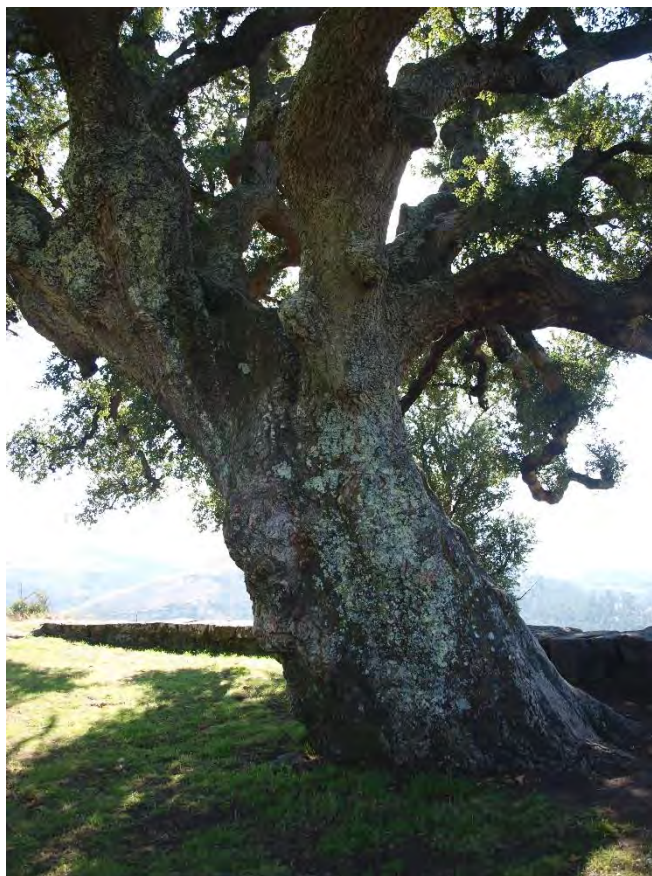
Figura 66: Tronco inclinado cara ao norte

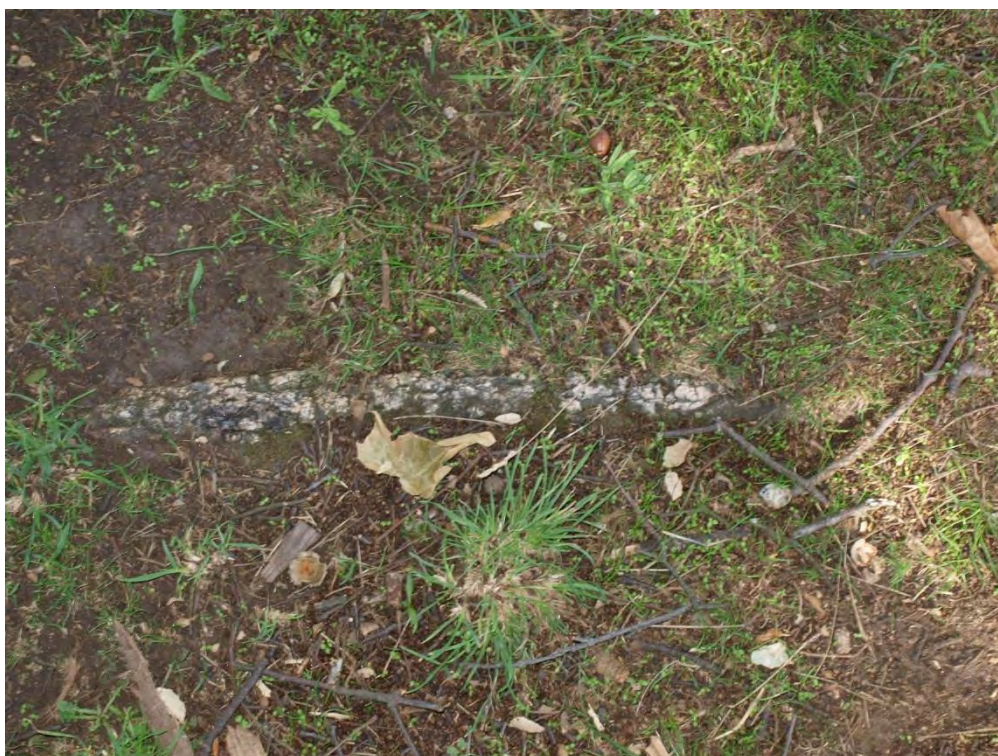
Figura 67: Chan compacto e raíces superficiais

PROPOSTAS DE ACTUACIÓN PARA A SÚA CONSERVACIÓN	
* Realizar unha actuación sobre o chan compacto	
OBSERVACIÓNS

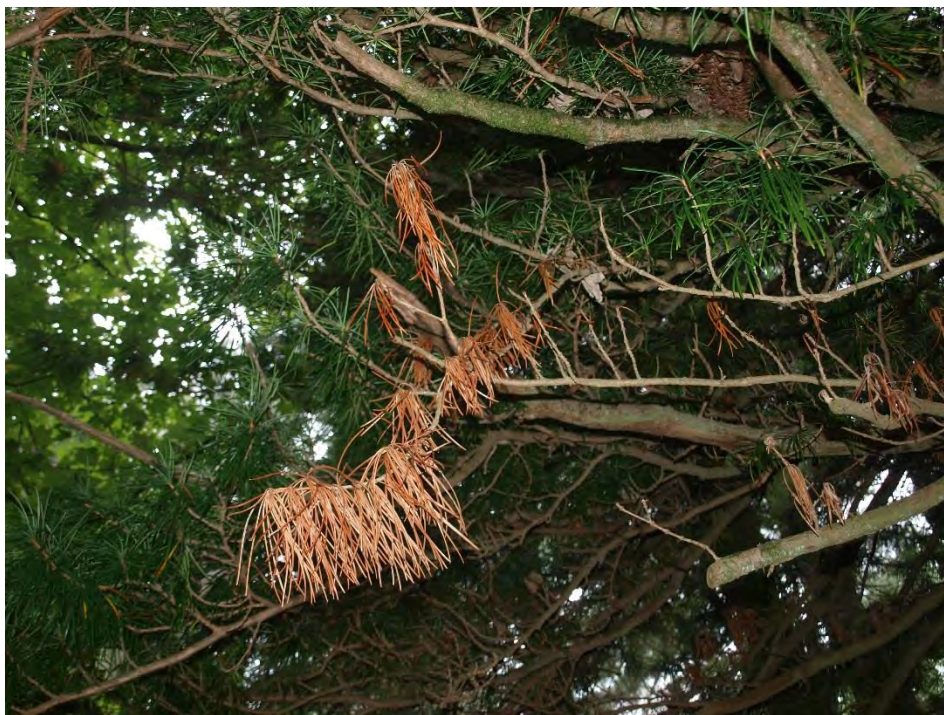
Figura 68: Algunhas ramas secas e tocos sen cicatrizar na parte baixa da copa

Realizar algunha actuación correctora sobre os tocos mal cicatrizados	
OBSERVACIÓNS	
* Medra sobre un gran promontorio de terra

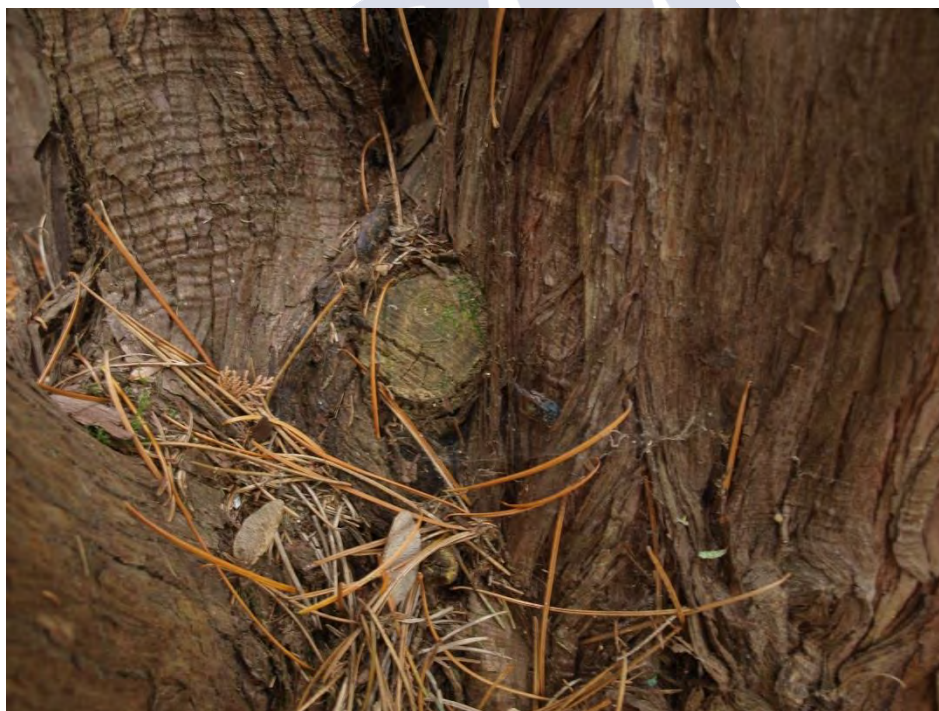
Figura 69: Corte de poda pechando correctamente na base do tronco do exemplar

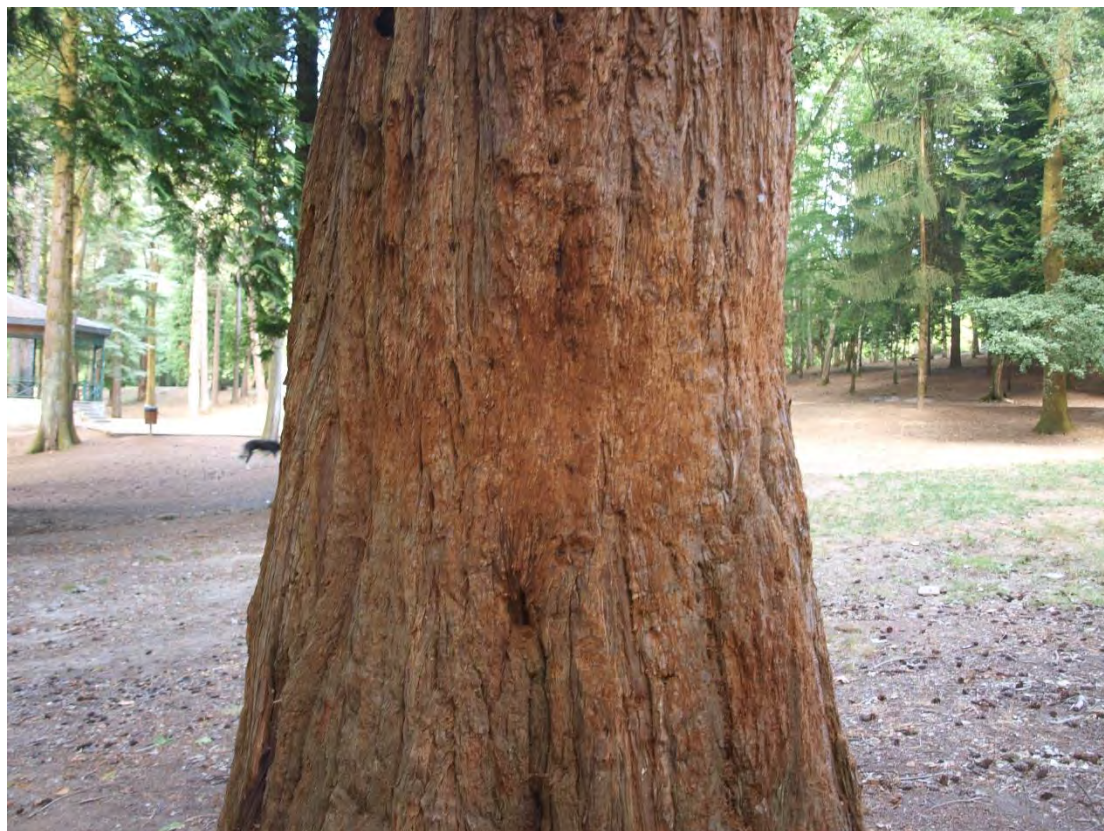
Figura 70: Fuste danado polo golpeo dos visitantes

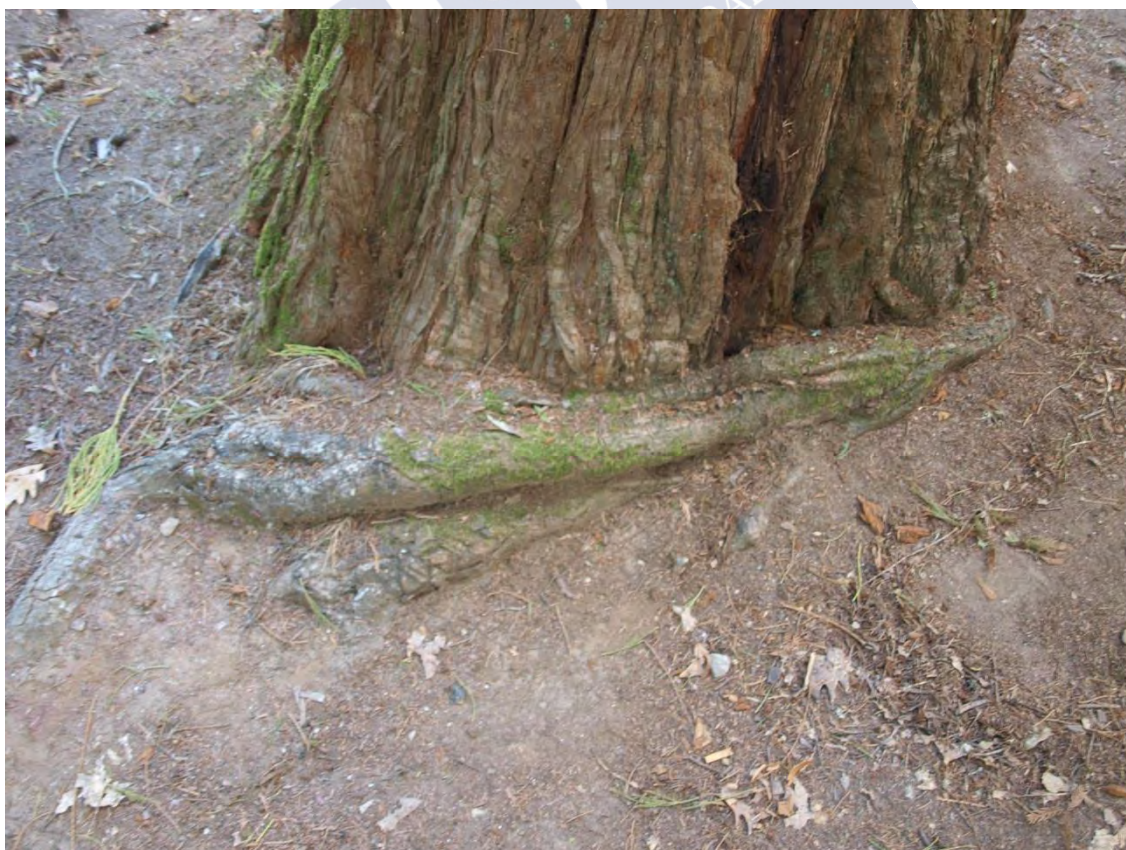
Figura 71: Chan arredor da base tronco moi compacto e raíces en espiral.
